別添図面3 (参考)

令和5年6月2日 線状降水帯発生に伴う雨量等観測データ

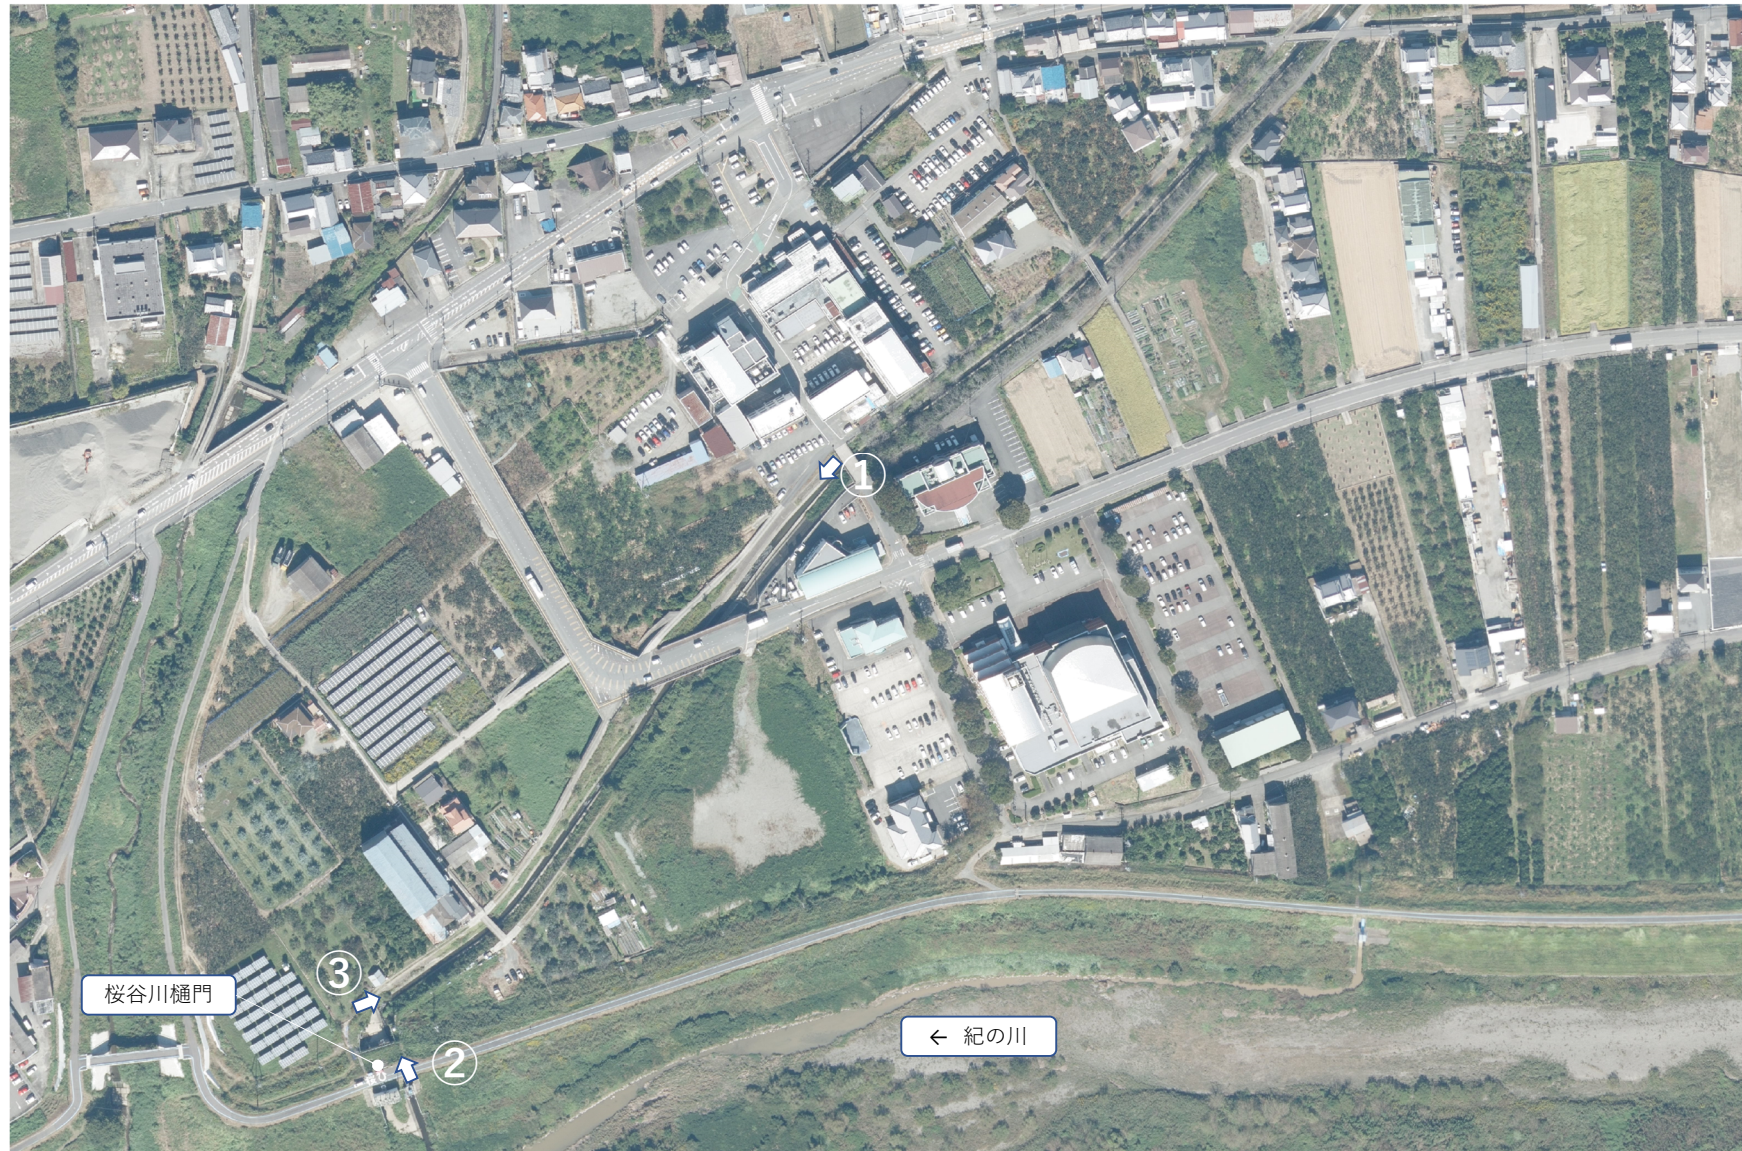
令和5年6月2日 線状降水帯発生に伴う雨量等観測データ (写真撮影位置図)

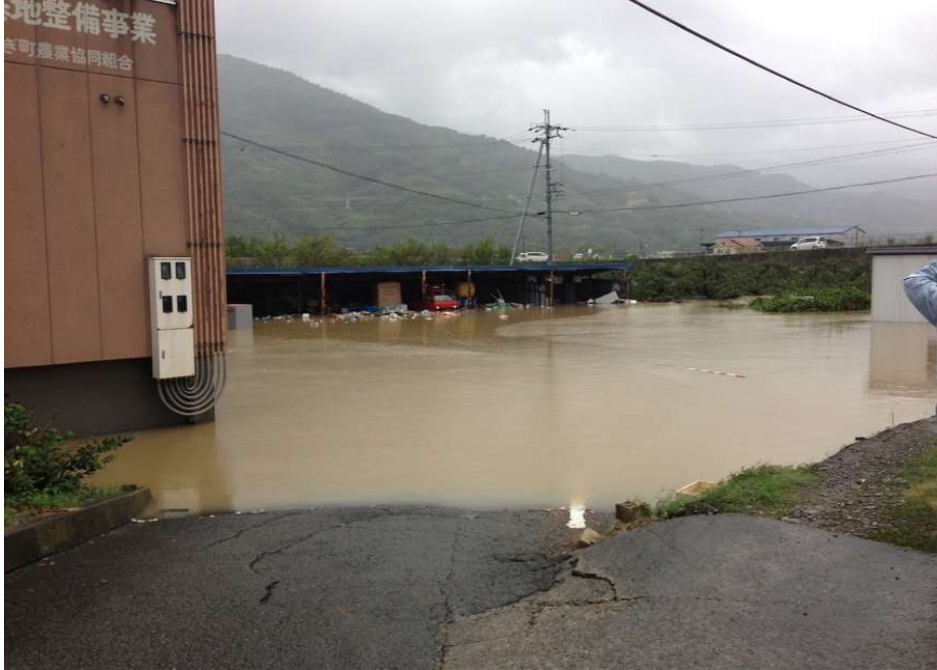
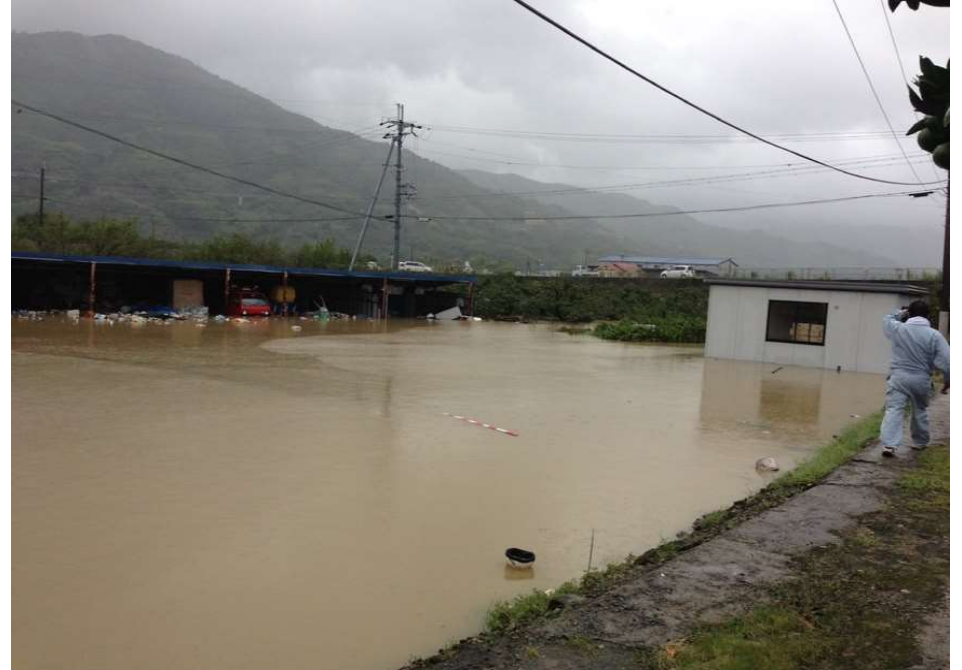
平成25年(2013年)9月 台風18号の影響による浸水状況
